戴永琪,李宏恩,刘晓青.里运河堤防险工险段典型失效模式分析[J].水利水运工程学报,2019(2):104-110.(DAI Yongqi, LI Hongen, LIU Xiaoqing. Analysis of failure modes for typical dangerous sections of Li Canal levee[J]. Hydro-Science and Engineering, 2019(2): 104-110. (in Chinese))

里运河堤防险工险段典型失效模式分析

摘要:里运河作为南水北调工程东线的输水主干线,其堤防的渗流与结构安全对确保南水北调东线工程运行调度与沿线公众生命财产安全具有重要意义。针对里运河堤防工程主要险工险段存在的渗流和结构安全问题,系统分析了影响工程安全的主要风险因子,提出了里运河堤防工程土堤、水闸和穿堤涵洞等建筑物的可能失效模式。结合工程勘察与安全检测成果,对里运河堤防主要险工险段的典型断面进行渗流和稳定计算,根据计算结果并结合堤防工程安全评价导则,确定里运河东堤渗流和稳定的安全性等级,对典型险工险段进行了综合安全评价,里运河东堤存在严重安全隐患,综合评价为三类堤。研究成果可为里运河堤防加固与监测设计工作提供依据。

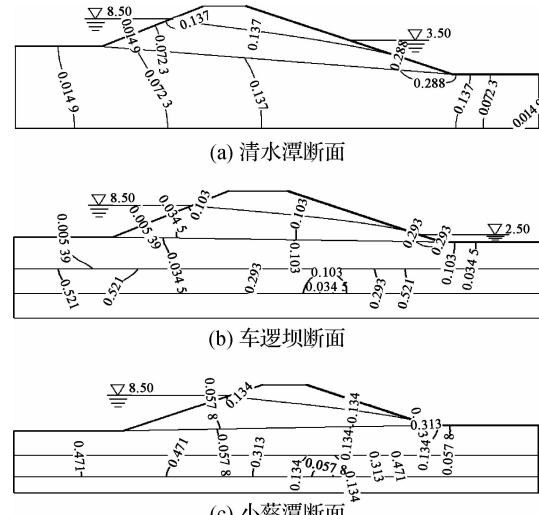
求解渗流场的关键是确定浸润线位置,AutoBank采用节点流量平衡法通过迭代计算自动确定浸润线位置和渗流量^[11]。经过渗流计算,根据AutoBank软件的渗流场后处理分析,可得堤防各典型断面在设计水位8.5 m下的渗流量,再在图中出逸点处插入等值线,可以得到出逸点的高程和水力比降,里运河东堤险工段典型断面渗流计算成果见图1。

图1 水力比降等值线(单位:m)

由表 2 可知, 堤防各典型断面背水侧堤坡的出逸点水力比降均小于允许水力比降, 在设计水位运行条件下, 堤防的渗透稳定满足规范要求。按照《堤防工程安全评价导则》SL/Z 679—2015, 虽然土堤的渗透坡降满足相关标准要求, 但是由于运行中存在局部渗流异常现象, 故渗透安全性定为 B 级。

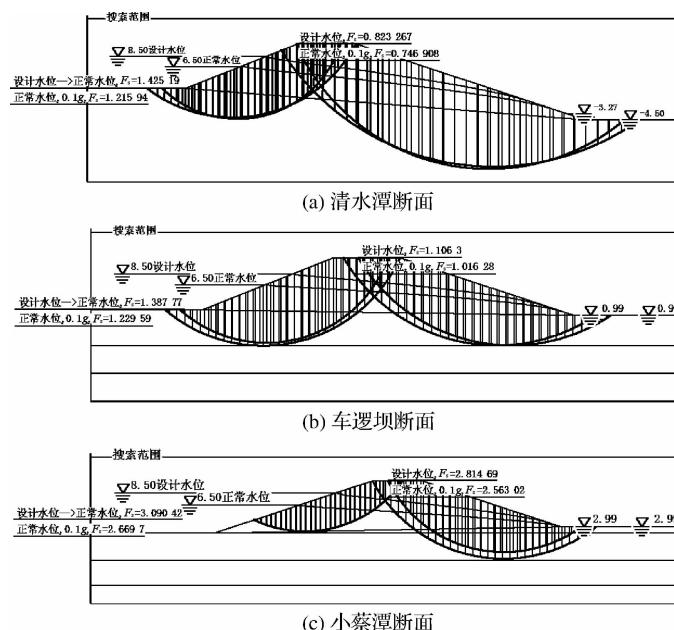
采用 AutoBank 软件的稳定计算并结合有效应力法和毕肖普法求解里运河东堤的边坡稳定。在 $t=0$ 处输入设计水位高程 8.5 m, 在 $t=24$ h 处输入正常水位 6.5 m。经稳定计算, 可得堤防各典型断面在不同工况下的最危险稳定滑弧面及其安全系数, 里运河东堤险工段典型断面稳定计算成果见图 2。

图 2 各段面最危险滑弧面(单位:m)

由表 3 可知, 清水潭断面和车逻坝断面在前 3 种工况下的安全系数计算值均小于边坡抗滑稳定安全系数允许值, 土堤的边坡稳定不满足规范要求, 有发生稳定破坏的危险; 小蔡潭断面在各工况下的安全系数计算值均大于边坡抗滑稳定安全系数允许值, 土堤的边坡稳定满足规范要求。按照《堤防工程安全评价导则》SL/Z 679—2015, 由于堤防结构安全性不满足有关标准要求, 故结构安全性定为 C 级。

里运河东堤目前普遍存在堤防超高不足、堤身单薄、管涌渗漏、堤后深塘、堤基深淤、护坡损坏和沿线建筑物老化严重等安全隐患,并且综合评价为三类堤,应尽快提出除险加固方案建议。
