# 高土石坝地震安全评价及抗震设计思考

陈生水, 方绪顺, 钱亚俊

## Thoughts on safety assessment and earthquake-resistance for high earth-rock dams

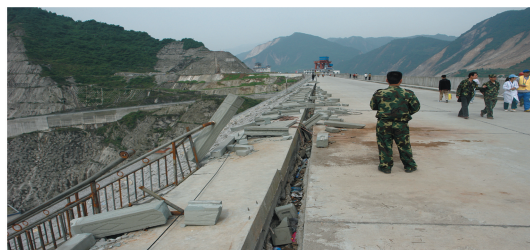
震引起下游坝坡的水平位移较上游防浪墙顶大,随着大坝高程增加,水平位移增大,下游坝坡 854.00 m 高程处的水平位移为 270.8 mm,可以推断下游坝坡和坝顶交界处的水平位移将更大.图 1 给出了地震引起的坝顶路面和坝顶下游人行道的开裂情况,裂缝最大宽达 630.0 mm,这进一步证实了下游坝坡和坝顶交界处的水平位移将更大的推断.

图 1 下游坝坡与坝顶路面开裂

Fig. 1 Downstream slope and crest surface cracking

震后观测发现,尽管下游坝坡水平位移方向指向下游,但由于震陷量大,大坝下游坝坡变形矢量却指向坝体内部,即坝体断面向内收缩,收缩量随着大坝高程的降低而减小,最大收缩量在坝顶附近,其值达 92 cm.

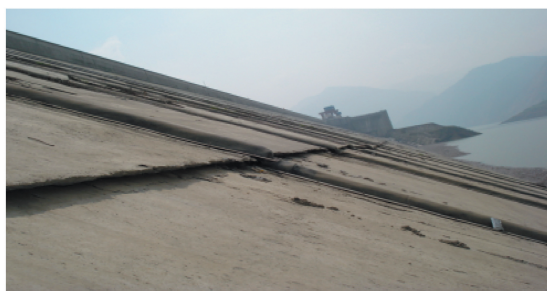
(2)大坝 845.00 m 高程处二、三期混凝土面板间施工缝发生明显错台(见图 2).错台程度从右到左逐渐加重,错台值从 20 mm 增加到 170 mm.错台的主要原因是混凝土面板脱空使得面板与垫层间结合力(包括摩擦力和黏结力)明显减小,不足以平衡作用在面板上地震引起的向下和向外惯性力<sup>[9]</sup>,导致三期面板在施工缝这一结构相对薄弱部位发生错台.加之于紫坪铺大坝二、三期面板施工缝为一水平缝,且地震时库水位(828.65 m)比该施工缝高程低,致使发生明显错台.而错台程度从右到左逐渐加重的主要原因是,右坝肩相对于左坝肩平缓,右坝段坝高相对于左坝段低,故右坝段坝体震陷量相对于左坝段小.

图 2 二、三期混凝土面板错台

Fig. 2 Dislocation of second- and third-stage concrete face

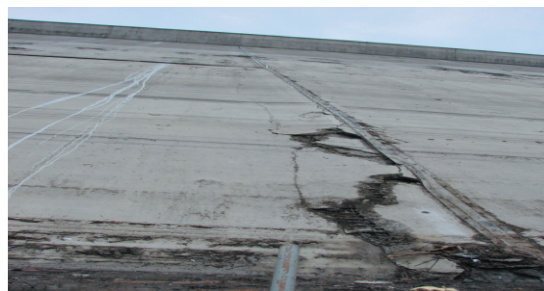
(3)多条混凝土面板结构缝发生拉压破坏.总的趋势是两坝肩附近面板结构缝受拉,河谷附近面板结构缝受压,其中大坝最大断面附近 23#~24#面板结构缝挤压破坏最为严重,一直延伸至 821.00 m 高程以下(见图 3).显然面板结构缝拉压破坏与支撑面板的堆石体变形密切相关.由于河谷形状影响,地震导致的变形是左右坝段向河谷中央变形,因此两坝肩附近面板结构缝受拉,河谷附近面板结构缝受压,大坝最大断面附近地震导致的变形最大,所以破坏也最为严重.

图 3 面板结构缝发生挤压破坏

Fig. 3 Extruding rupture of structural joint of concrete face
