# 流滑型窝崩特征及概化模拟试验

**摘要:** 流滑型窝崩是长江中下游一种典型的岸滩崩塌形式, 土体崩塌破坏发展速度快、体量大, 危害很大. 根据典型实例, 分析了此类崩岸的特征和发生规律, 并通过初步的概化模拟试验, 探讨了其形成过程和成因机理. 研究表明, 流滑型窝崩是水流冲刷过程中引起的土体滑动破坏, 岸坡土质抗冲差、近岸水流急是窝崩形成的基础条件, 而伴随窝塘扩大出现高强度的回流是土体连续崩塌破坏的重要动力因素.

## Lab test study on mechanism of bank flow-induced slide with nest shape in the middle and lower reaches of the Yangtze River

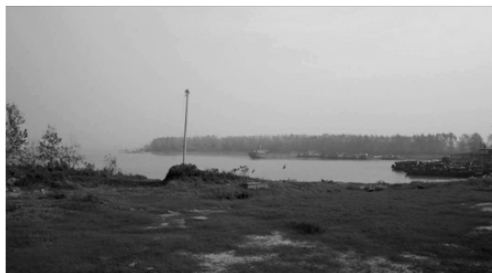
图 2 三江口窝崩最终窝塘外表形态  
Fig. 2 Bank failure along Sanjiangkou reach

窝崩发生地在长江南京河段龙潭水道下端, 位于S型弯曲段中间的过渡段高滩, 其外侧深泓贴岸, 坡陡流急, 高滩的土体组成为二元结构, 上层是厚度1~2 m的壤土或粉质黏土, 下部为厚达数十米的粉细沙或细沙. 土体崩塌过程在1 d时间内, 先是大块土体连续性崩塌滑落, 之后逐渐减弱, 直至仅出现零星的崩塌. 图1为窝崩发生后1 d后与发生前的河道地形, 两者对比表明, 大江深槽紧靠窝塘, 窝崩发生后, 窝塘内水深在15~25 m之间, 口门外河床普遍增高, 深槽水深减小10余米, 口门下游侧河床上出现数个-35~-30 m的堆积体. 1个月后的地形测量表明, 窝塘内地形变化不大, 口门外河床则又有所冲深. 最终窝塘外表形态如图2, 崩塌土体面积约 $5.3 \times 10^4 \text{ m}^2$ , 土方量约 $110 \times 10^4 \text{ m}^3$ .

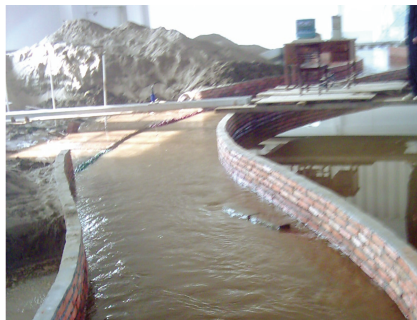
图 3 概化模拟试验概况  
Fig. 3 Model tests

依据长江中下游流滑型崩岸的特征,概化模拟试验在长 50 m,宽 12 m 的循环水槽中进行,水槽中部设置成弯曲明渠水道,水道左岸侧布置长 20 m,高 1.2 m,坡比 1:2 的试验坡体,坡体材料采用长江下游马鞍山崩岸河段原体沙,平面布置及试验概况见图 3。试验时模型进口施放水流,出口采用尾门控制水面比降,弯道顶冲处为试验段,水流流速大于坡体颗粒的起动流速,约为  $50 \sim 70 \text{ cm/s}$ ,试验段上、下段进行防护处理。试验过程中,测量水流流速分布以及坡体的地形。
