乌鲁瓦提面板砂砾石坝安全监测分析

摘要: 乌鲁瓦提大坝是国内已建面板砂砾石坝第一高坝.工程配备了较为全面的监测仪器,水库蓄水至今已进行了多年的观测.在介绍埋设在混凝土面板砂砾石坝中的渗流、沉降变形以及面板应力应变等各种监测仪器的作用和功能的基础上,通过对乌鲁瓦提面板坝监测资料全面系统的计算分析,评价了大坝的运行性状.目前大坝沉降已基本稳定,大坝渗流状况发展趋势良好.经过多年高低水位的循环运行,大坝结构性态变化正常,处于安全运行状态.本文为其它工程监测仪器的埋设及相关监测数据的分析提供了借鉴与参考.

Safety monitoring analysis of Wuluwati concrete face gravel rockfill dam

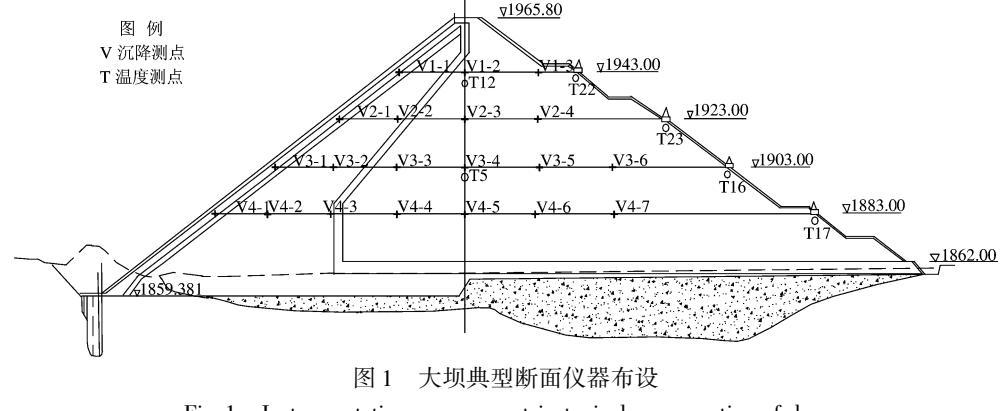
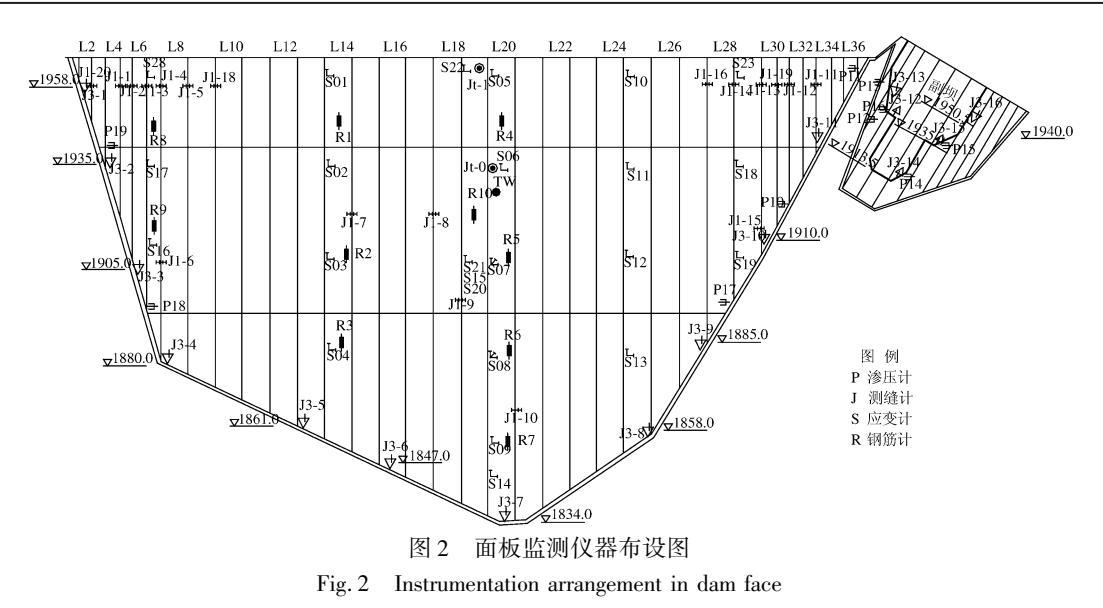
乌鲁瓦提水利枢纽工程位于新疆和田地区和田河支流喀拉喀什河中游段,是该河的控制性工程,具有灌溉、发电、防洪、改善生态等综合效益,坝址距和田市71 km,距乌鲁木齐市1671 km,枢纽以上控制流域面积为19983 km²,约占全河流域面积的90%,控制全河径流量约97%.该工程是国家重点水利工程,也是水利部重点科技项目"高混凝土面板砂砾石坝关键技术研究"的重点研究对象^[1-3].大坝为混凝土面板砂砾石坝,坝顶高程1967.00 m,最大坝高133 m,是我国已建成同类坝型中的第一高坝^[4-5].工程枢纽由主坝、副坝、溢洪道、泄洪排砂洞、冲砂洞、发电引水洞、发电厂房、升压变电站等主要建筑物组成,工程等次为Ⅱ等,主要水工建筑物级别为2级.水库正常蓄水位1962.00 m,100 年一遇洪水设计,设计洪水位1962.65 m;2000 年一遇洪水校核,校核洪水位1963.29 m,总库容3.336 亿 m³,电站装机总容量 60 MW. 主坝工程于 1995 年8 月1 日正式开工,1997 年9 月截流,1998 年8 月下闸蓄水,2002 年9 月通过单位工程完工验收.2003 年1 月,工程通过竣工初步验收,2007 年完成竣工验收技术鉴定工作.根据混凝土面板坝工程特性和实际情况,该面板坝设置了较为全面的监测系统^[6-7],包括大坝渗流、变形、应力应变监测.部分测点布置见图1 和图2.

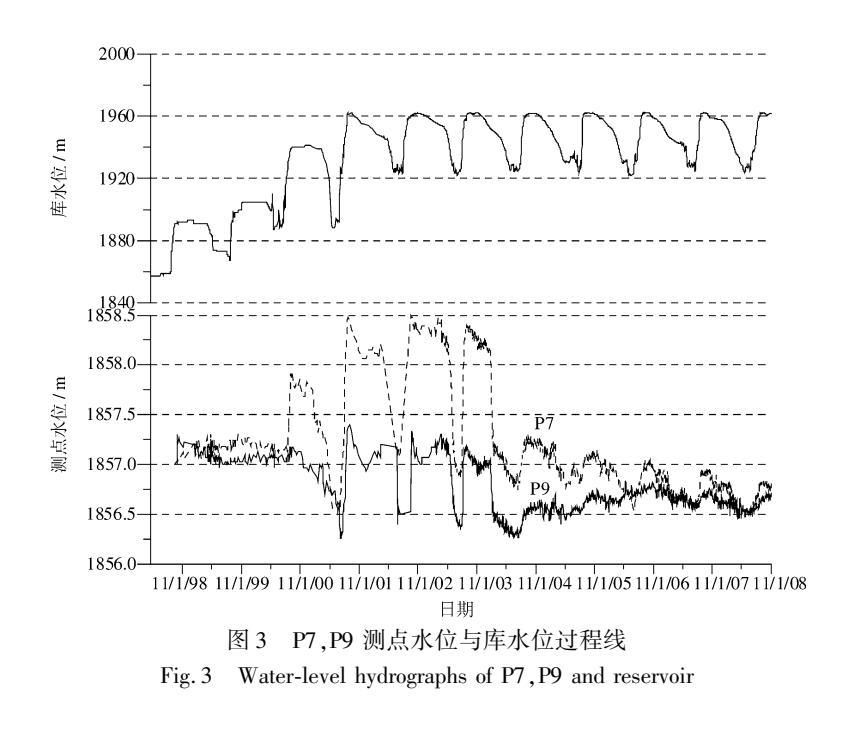
1.2.1 主 坝 根据多年渗流观测资料分析,主坝各支渗压计工作性态正常,渗压计水位与库水位的正相 关性较明显,渗流压力自上游向下游逐步递减,符合一般渗流规律,各点渗流压力变幅较小,见表 1. 图 3 为 1998 年蓄水时至 2008 年底 P7 和 P9 渗压计水位与库水位过程线图.从过程线看,2003 年后渗流压力明显降 低.可见,2003~2004 年上游面板维护处理的效果显著,近几年渗流压力较为稳定,个别测点水位逐年有所 降低,可能与上游淤积、渗流条件改善有关.另外埋设于主坝的各支测压管水位均与库水位的相关性较好,且 变幅较小.2008 年度各支渗压计、测压管的水位特征值见表 1 和表 2,可见,主坝各部位渗流压力都较小,面 板及坝基帷幕灌浆防渗效果较好.

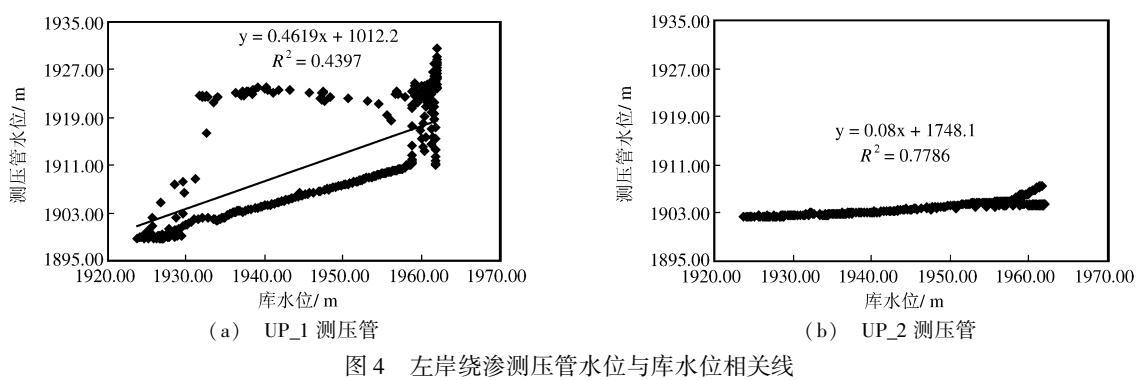
UP_1 测点水位变幅达 31.90 m,同期库水位变幅 38.43 m. UP_2 测点水位相对变化较小,为 5.14 m. 这 两支测压管水位与库水位相关性都较好,反映了左坝肩存在绕渗现象.从图 4 中可看出当库水位达到 1 958.00 m左右时测压管水位有上翘现象,表明左坝肩在此高程左右存在渗流薄弱环节.

1.2.6 渗流安全评价分析 大坝各部位渗流监测数据的分析表明,大坝经过了七年的运行考验,渗流性态 正常,渗透稳定性满足安全运行要求.但副坝和左坝肩局部仍存在渗流薄弱环节,运行中应加强巡视检查,必 要时采取适当措施予以解决.

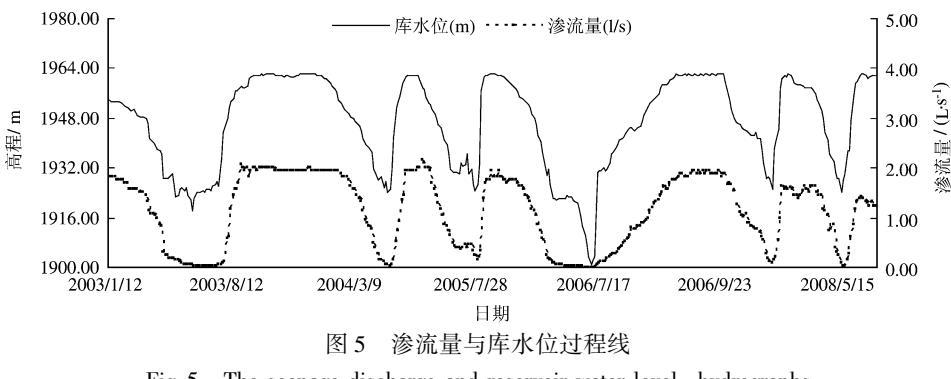
Fig. 5 The seepage discharge and reservoir water level: hydrographs

1.2.4 左岸交通洞及厂房区 左岸交通洞两测压管水位变化规律较为一致,其水位变化与库水位不相关. 1.2.5 渗 流 量 坝后1号渗水点渗流量过程线(见图5)表明,渗流量主要受库水位影响,近期有减小趋势,渗流量变化正常;最大渗流量2.46 L/s,最小渗流量0.001 L/s.2 号渗水点位于副坝后,该渗水点要等库水位上升到1959.00 m 高程以上才出现渗水,并且渗水量及变幅均很小,库水位达到1962.00 m 时,最大渗流量仅为0.35 L/s,过程线与1号渗水点相似,但受库水位年周期变幅影响小.

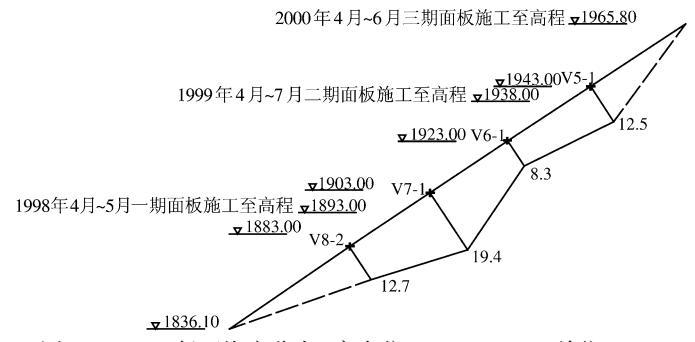
图 6 0+147 断面挠度分布(库水位 1 961.74 m)(单位: cm) Fig. 6 Deflection distribution of 0+147 section (reservoir level 1 961.74 m) (unit; cm)

假设面板与周边趾板为固接,面板无平移且坡比维持在1:1.6,测点与面板结合紧密,仅考虑由沉降在 面板法向方向引起的面板挠度δ=Vcosα,V为测点的沉降,α为面板的坡角,tgα=1/1.6.理论计算与实践表 明,面板的挠度变形一般在0.4~0.6倍坝高处最大.乌鲁瓦提大坝面板最大挠度位于1903 m高程附近较 为合理,约0.5倍坝高处.

主坝混凝土面板分别在1893.00 m 和1938.00 m 高程设置水平施工缝,分三期施工:一期混凝土面板于1998年4~5月施工,二期混凝土面板于1999年4~7月施工,三期混凝土面板于2000年4~6月施工.0+147断面挠度分布见图6,挠度计算时各沉降测点的沉降值按测点所处面板施工完成后的沉降计算.
