察汗乌苏面板坝监测资料分析

摘要:建在深厚覆盖层上的混凝土面板堆石坝受力情况比较复杂,采用模型试验方法研究其应力变形规律与 实际情况存在差异,因此,有必要对已经投入运行的覆盖层面板坝的原型观测资料进行整理和分析.通过对察 汗乌苏面板坝安全监测资料的分析,了解了该坝的应力变形性状.察汗乌苏面板坝水平位移和沉降均较小;面 板垂直缝变位小,无脱空现象发生,面板底部局部弯曲变形偏大;防渗墙在蓄水期向下游产生挠度变形,且墙体 上部变形量大于下部;周边缝最大三向变位发生在岸坡,小于设计允许值;大坝的应力变形都在设计允许范围 内,各测点测值已基本趋于稳定,说明在工程特性较好的覆盖层上建高面板坝是可行的.

Stress and deformation analysis of Chahanwusu concrete face rockfill dam (CFRD) based on monitoring data

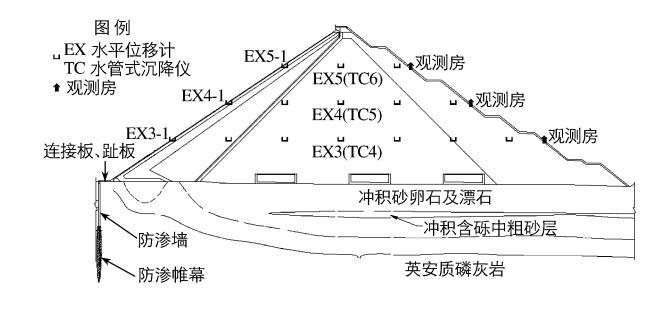
图 1 坝左 0+150.00 m 断面监测布置

Fig. 1 Arrangement of instruments in crosssection 0+150.00 m

深覆盖层上的混凝土面板堆石坝需要在上游设置防渗墙,并利用连接板连接防渗墙和趾板.因此在监测项目上,除了需要对面板、坝体及周边缝进行应力变形监测外,还需要监测防渗墙的应力变形,周边缝除了面板与趾板之间的接缝,还包括趾板-连接板-连接板-防渗墙之间的缝.表1列出了各监测项目的使用仪器及其布置情况,图1为坝左0+150.00m断面监测布置,图2为坝左0+202.00m断面坝基监测布置.

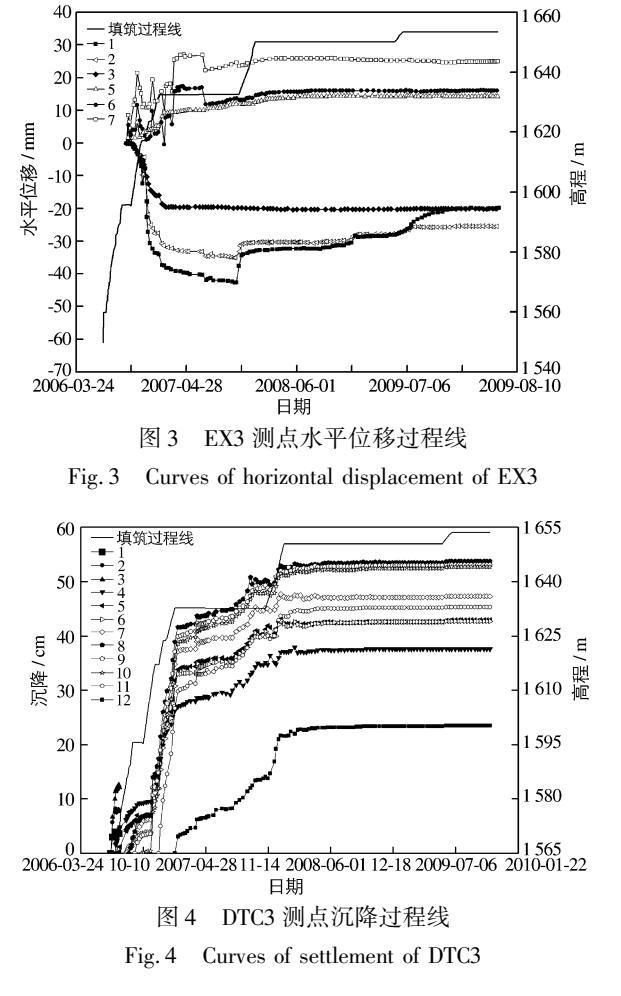
(2)沉降变形.坝体沉降变形监测采用电磁式沉降 管和水管式沉降仪相结合的方法.由于仪器损坏等原因, 沉降资料中只有 DTC3 沉降管(坝左0+159.90m,坝下0+ 040.00m)测值较为准确.DTC3 沉降管各测点(DTC3-1 ~DTC3-12)沉降过程线见图4.

在坝体填筑期,随着坝体的填筑,各测点沉降逐渐增大,蓄水前最大沉降值为50.0 cm,发生在DTC3-8 测点,覆盖层顶面沉降为34.7 cm;水库蓄水之后,坝体各测点沉降有增大的趋势.截止到2009年10月,测点 最大沉降值为53.8 cm,发生在DTC3-8 测点,覆盖层顶面沉降为37.6 cm.对比水库蓄水前、后坝体最大沉 降与覆盖层顶面沉降,蓄水前坝体产生的沉降占总量的92.94%,覆盖层在填筑期产生的沉降占总量的 92.29%,说明坝体和覆盖层的沉降主要发生在坝体填筑期.2007年1至11月期间,在DTC3竖直测线上,覆 盖层顶面测点(DTC3-4)沉降变形增加了8.4 cm,而测线顶部测点(DTC3-12)在此期间的沉降变形为 13.8 cm,由此算得坝体填筑料产生的沉降变形为5.4 cm,可见该测线上覆盖层比坝体填筑料产生了更大的 流动变形.

混凝土面板坝的沉降率(坝体最大沉降/最大坝高)一般在 0.5% 以内^[11-12].察汗乌苏面板坝施工期和 蓄水期的沉降率分别为 0.455% 和 0.489%,均小于 0.5%,说明该坝的沉降变形在正常范围之内.影响坝体 沉降的主要因素是堆石体的堆石料母岩的性质及其密实度^[13],察汗乌苏面板坝主堆石料为砂砾石,碾压后 刚度很大,这是察汗乌苏面板坝沉降较小的主要原因.从图4 可见,DTC3 沉降管测点沉降过程线与坝体填筑 过程线趋势基本一致,而且测点沉降达到稳定的时间很短,这说明坝体沉降变形主要受填筑荷载控制,且砂 砾石作为堆石料后期变形很小.
